**ПАСПОРТ ДОСТУПНОСТИ
объекта социальной инфраструктуры (ОСИ)
№ 1.**

1.1. Наименование (вид) объекта: Главный корпус бюджетного учреждения Ханты-Мансийского автономного округа – Югры «Кондинский районный комплексный центр социального обслуживания населения».

1.2. Адрес объекта: Российская Федерация, 628200, Ханты-Мансийский автономный округ – Югра, Кондинский район, пгт. Междуреченский, ул. Комбинатская, дом № 2.

АКТ ОБСЛЕДОВАНИЯ объекта социальной инфраструктуры К ПАСПОРТУ ДОСТУПНОСТИ ОСИ № 1

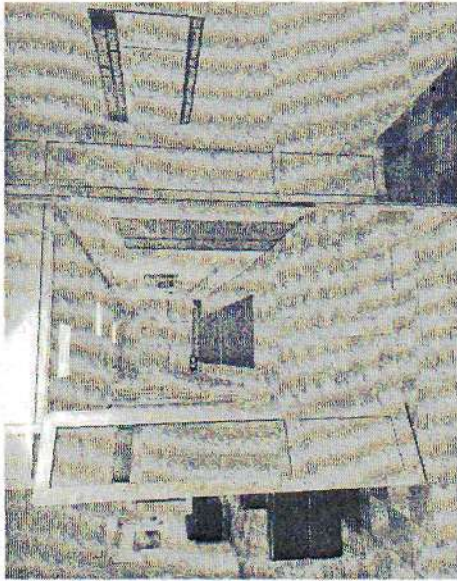
Фото 17. Вестибюль (1 этаж)

Фото 18. Вестибюль (1 этаж)

Фото 19. Коридор (1 этаж)

Фото 20. Коридор (2 этаж)

Фото 21. Коридор (2 этаж)

Фото 22. Вестибюль (2 этаж)

Фото 23. Лестница (внутри здания)

Фото 24. Лестница (внутри здания)

Фото 25. Лестница (внутри здания)

Фото 26. Пандус (внутри здания)

Фото 27. Пандус (внутри здания)

Фото 28. Дверь

Фото 29. Дверь.

назначением помещений и о путях эвакуации; замснить поручни, разместить тактильные предупредждающие перед дверными проемами и входами на лестницы и пандусы.

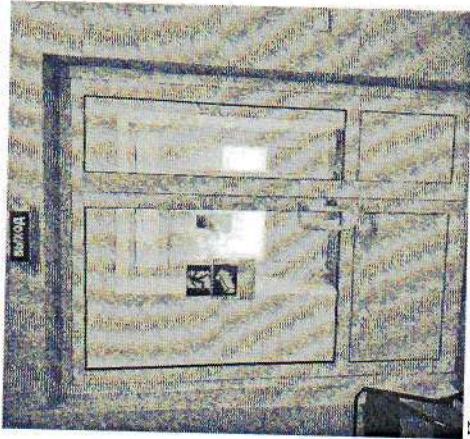
3.6	Пути эвакуации (в т.ч. зоны безопасности)	есть	нет	30, 31, 32, 33	-не обозначены пути эвакуации для инвалидов с нарушениями зрения -отсутствует световая сигнализация	С, Г	-разместить на стенах путей эвакуации тактильные знаки контрастного цвета, указывающие направление к эвакуационному выходу -подключить к существующей системе оповещения о пожаре дублирующую световую сигнализацию (сигнальные лампы). При размещении сигнальных ламп учесть, чтобы сигнал был виден из	-текущий ремонт

Фото 30. Пути эвакуации

Фото 31. Пути эвакуации

Фото 32. Пути эвакуации

Фото 33. Пути эвакуации

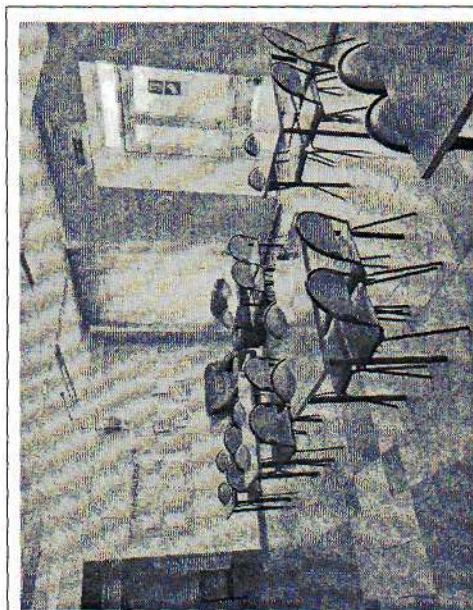
Комментарий к заключению: состояние доступности территории оценено как доступно полностью избирательно, в связи с отсутствием информирующие обозначения помещений с использованием рельефных знаков и символов, а также рельефно-точечного шрифта Брайля, что делает помещения не доступными для инвалидов категории (С). Для обеспечения условий доступности необходимо оснастить входы в помещения тактильными табличками.

Фото 34. Кабинетная форма обслуживания

Фото 35. Кабинетная форма обслуживания

Фото 36. Зальная форма обслуживания

Фото 37. Форма обслуживания по маршруту

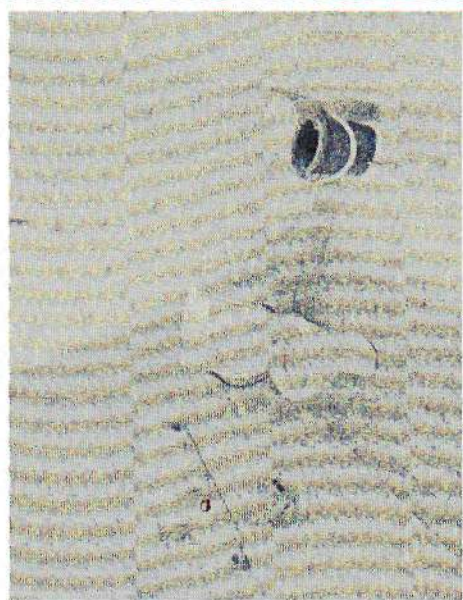
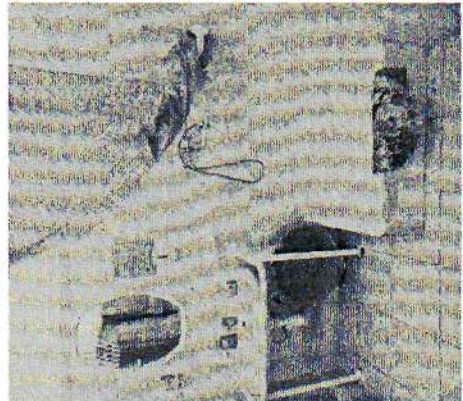
Комментарий к заключению: состояние доступности территории оценено как доступно частично всем, так как санитарно-гигиенические помещения не в полной мере оснащены необходимым оборудованием, для инвалидов категории (I) отсутствует система оповещения о пожаре. Для обеспечения условий доступности необходимо: подключить аварийное освещение замкнутых пространств, оборудовать душевые кабины сиденьями, унитазы спилками, установить откидные поручни, разместить световые мигающие оповещатели о пожаре.

Фото 38. Туалетная комната

Фото 39. Туалетная комната

Фото 40. Туалетная комната

Фото 41. Туалетная комната

Фото 42. Туалетная комната

Фото 43. Гардеробная
